01.09.2020

- 20108 -

Ergebnisbericht

Stichprobenkontrolle des Schallschutzprogramms BER (2020)

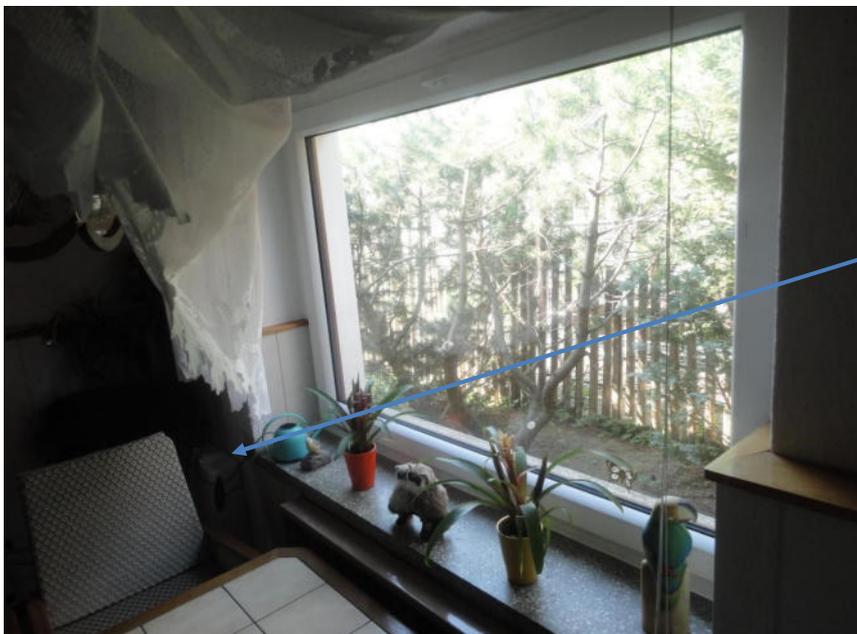
Aktenzeichen: XXXXXXXXXX

Die Schalldämmlüfter wurden im Rahmen des Schallschutzprogramms BER (BBI) auf Grundlage der vorliegenden Kostenerstattungsvereinbarung aus 2010 eingebaut.

Auch das Vorhandensein des Lüfters ist dokumentiert, wenn auch schlecht sichtbar (s. Foto).

Lüfter in
Wandmontage

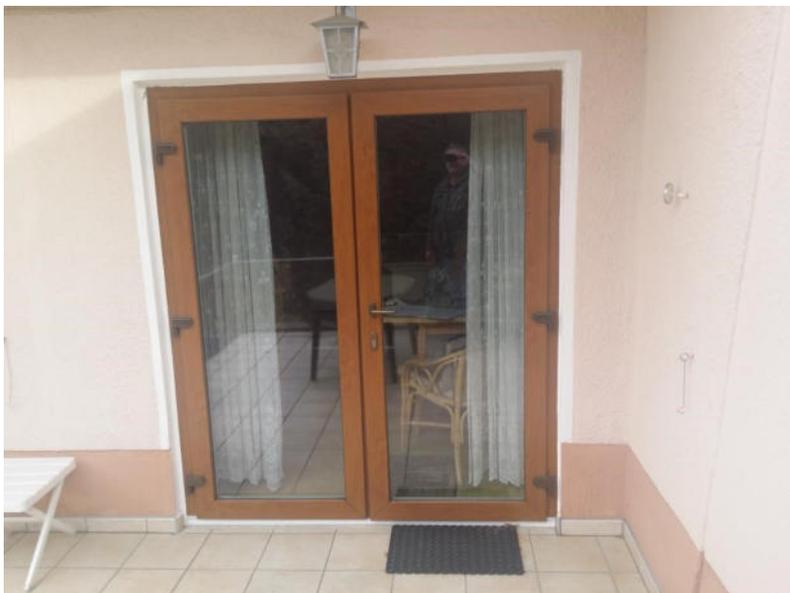
Das Ingenieurbüro teilte uns dazu mit, dass die Bewertung mit $R_{w,R} = 39$ dB vorgenommen wurde entsprechend der Fotodokumentation

Außenansicht Wohnküche A04

und der beim Ingenieurbüro dort vorliegenden Sammlung der Prüfzeugnisse der bauausführenden Firma dam. Dieses Prüfzeugnis konnte jedoch nicht beigebracht werden.

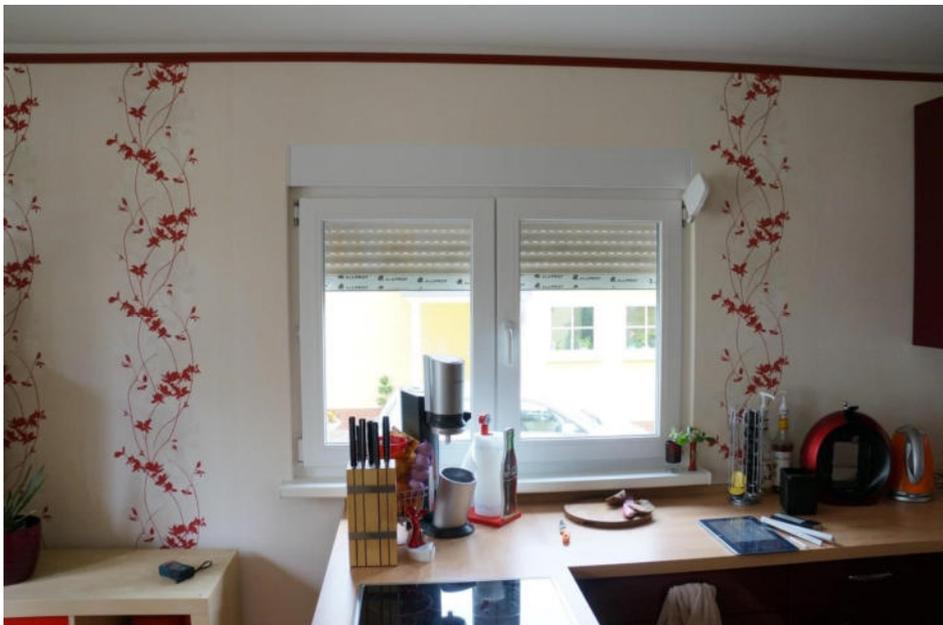
Foto-Nr.: 023 - Raum-Nr. A3

Nach erneuter Sichtung der Unterlagen und der Fotos aus der o.g. Bestandsaufnahme ist die Angabe des Vorsatzrollladenkastens A3.19 fehlerhaft. Es handelt um einen Aufsatzrollladenkasten (vgl. Foto):

Da es sich um nachträgliche Einbauten handelt, wurde die Annahme getroffen, dass zusätzliche Abdichtungen aller Anschlussfugen mit Dichtprofilen, Dichtbändern oder bei feststehenden Teilen mit Dichtstoffen durchgeführt wurden (vgl. Beiblatt 1 zu DIN 4109, November 1989, Tab. 41, Materialien für die Spalten 3 bis 5, Punkt 8 bzw. Tab. 41, Zeile 2). Dahingehend wurde das Bauteil mit 30 dB bewertet.

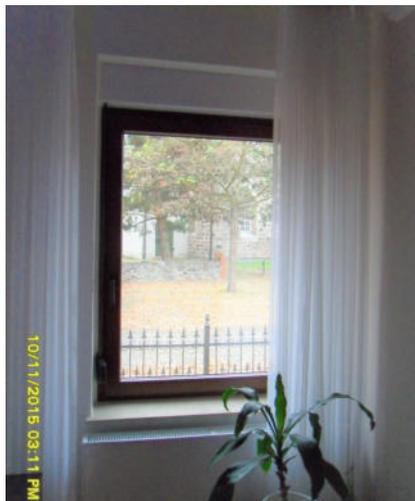
Nach Einschätzung des Ingenieurbüros ist eine Ertüchtigung des Aufsatzrollladenkastens im Bestand nicht in dem Umfang möglich, wie es zur Erreichung des Schutzziels erforderlich wäre. Erfahrungsgemäß ist im Aufsatzrollladenkasten nicht genug Platz vorhanden, um hier eine entsprechende Dämmung einzubringen (vgl. Foto 1).

Foto 1: AZ [REDACTED] Aufsatzrollladenkasten Raum A2

Auch eine Überdämmung des Aufsatzrolladenkastens wurde geprüft. Damit wäre jedoch eine Wartung/Revision des Rolladenkastens – ohne Rückbau der Überdämmung - nicht mehr möglich.

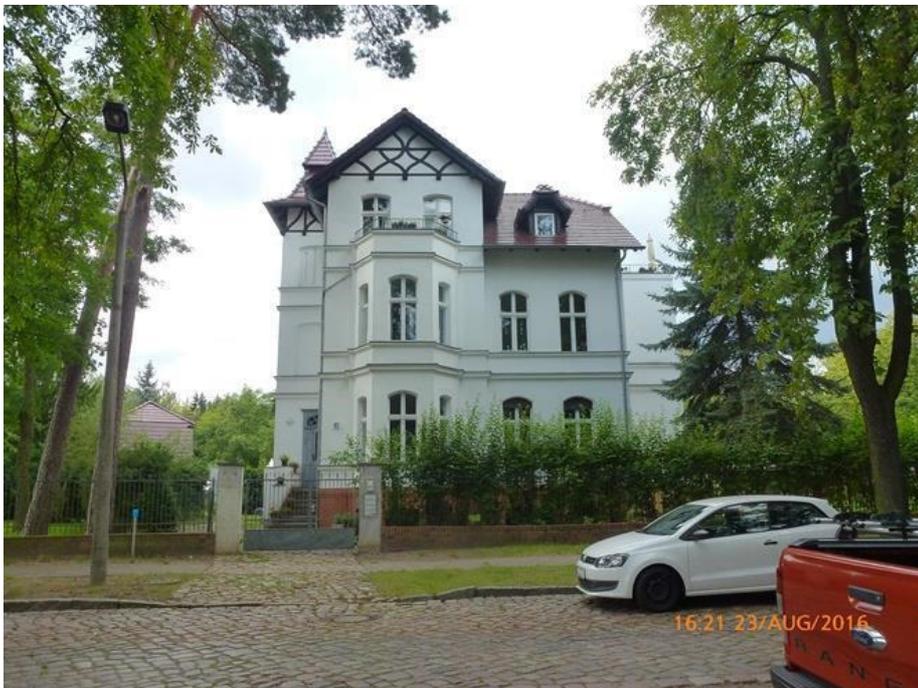
Für die benannten Räume A2 und B2 wurde als wirtschaftlichste Lösung der Austausch und die Erstattung von jeweils 2 Fenstern ermittelt. Diese beiden Fenster befinden sich in einer Erkerkonstruktion und stellen die „Seitenfenster“ dar. Das Fenster in der Mitte wird erhalten. Zur Visualisierung der Situation im baulichen Bestand wird ein Foto beigefügt.

Foto-Nr. 1 zum AZ [REDACTED] – Außenansicht- Straßenseite – bauliche Ausprägung des Erkers

Der Austausch von allen drei Fenstern erscheint – unter Berücksichtigung der Kosten –
